液状化対策の課題

国土交通労働組合

南海トラフ型巨大地震による液状化予測

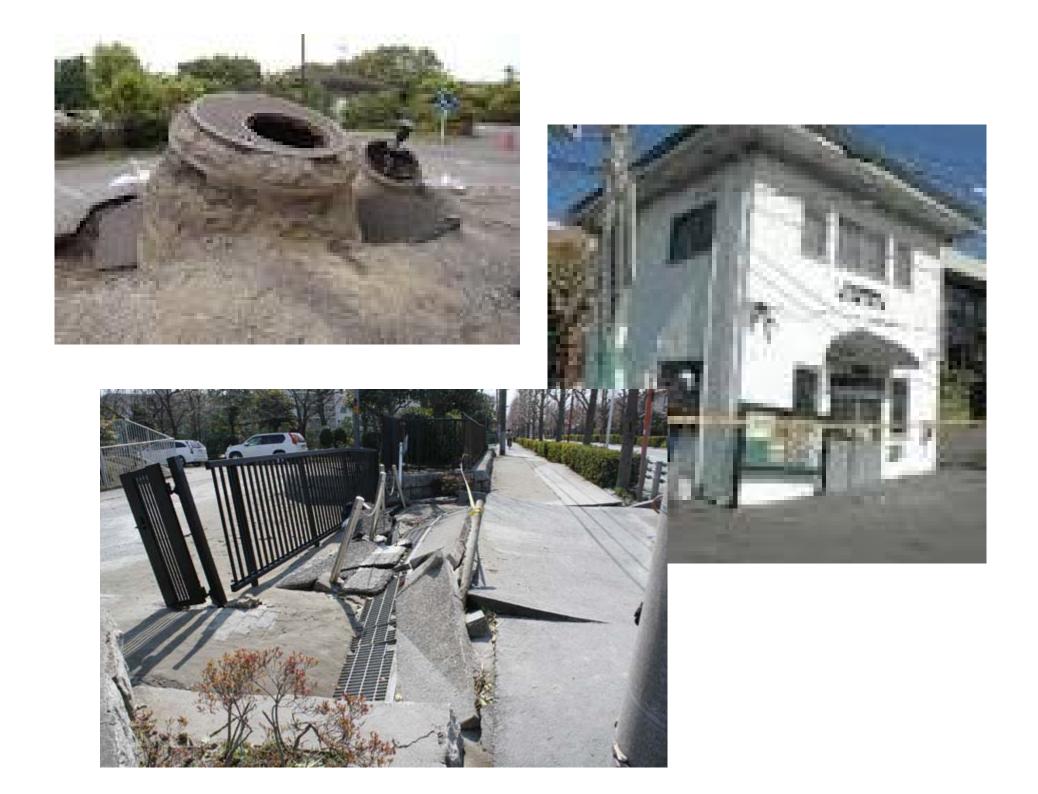
東京湾岸の戸建住宅の液状化被害(ミサワホーム総合研究所)

小規模建築物(戸建住宅)の液状化被害 東京湾エリアの戸建住宅の液状化被害棟数は、19,000棟を超えた

干葉県		茨城県	
浦安市	8,776棟	潮来市	2,100棟
千葉市	800棟	神栖市	480棟
智志野市	3,000棟	鹿嶋市	150棟
船橋市	150棟	行方市	100棟
我孫子市	220棟	稲敷市	300棟
香取市	700棟	埼玉県久喜市	135棟
旭市	454棟	東京都江戸川区	12棟
東庄町	180棟	神奈川県横浜市	39棟

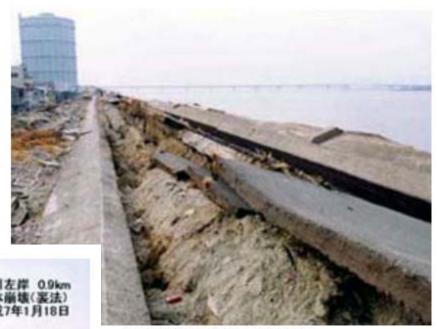
酉島川表護岸の被災状況

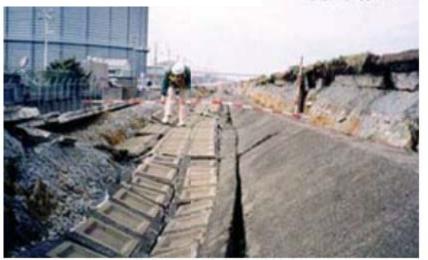
酉島川表護岸の被災状況

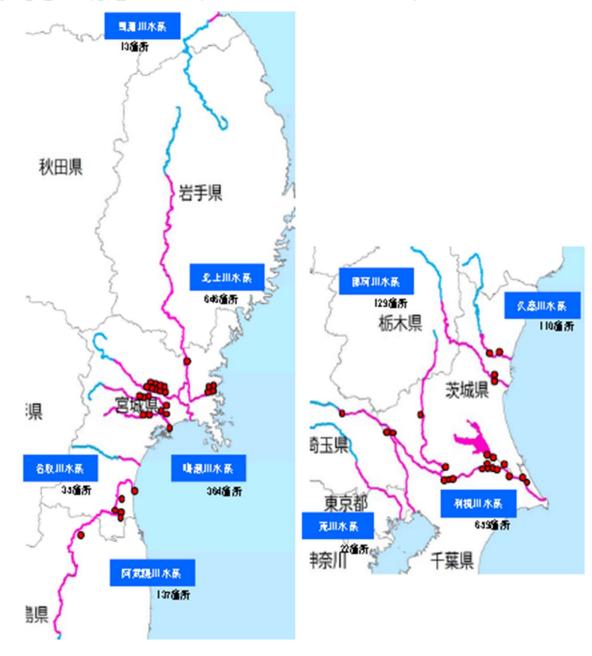
- 〇 東北地方、関東地方にわたる広範囲で堤防の被災が多数発生
- 液状化被害も多く発生(地震動の強さ、維続時間の長さ、繰り返し回数の多さが影響)

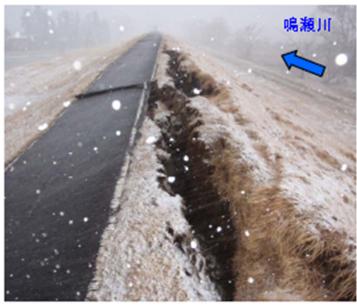
基礎地盤の液状化

鳴瀬川(左)20k付近 (宮城県遠田郡美里町和多田沼)

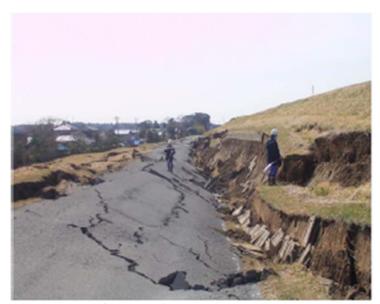
利根川下流(右)71k付近 (千葉県印旛郡栄町) ※堤体も液状化している可能性

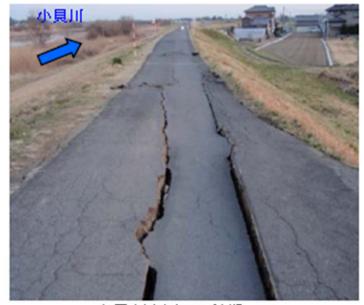
小貝川(右)32k付近 (茨城県常総市上蛇地先)

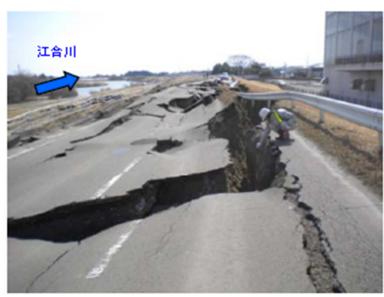
堤体の液状化

江合川(右)27k付近 (宮城県大崎市)

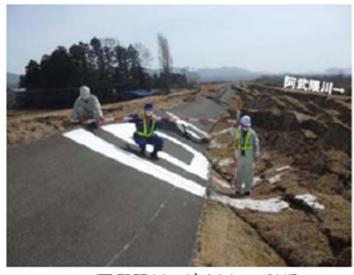
阿武隈川下流(右)31k付近 (宮城県角田市)

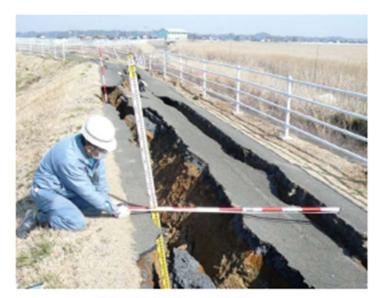
涸沼川(左)7.5k付近 (茨城県東茨城郡下石崎地先)
